# 安宜镇锦城路北侧、G233 西侧地块 土壤污染状况调查报告

委托单位：宝应县安宜镇人民政府

编制单位：南京国环科技股份有限公司

二〇二五年四月

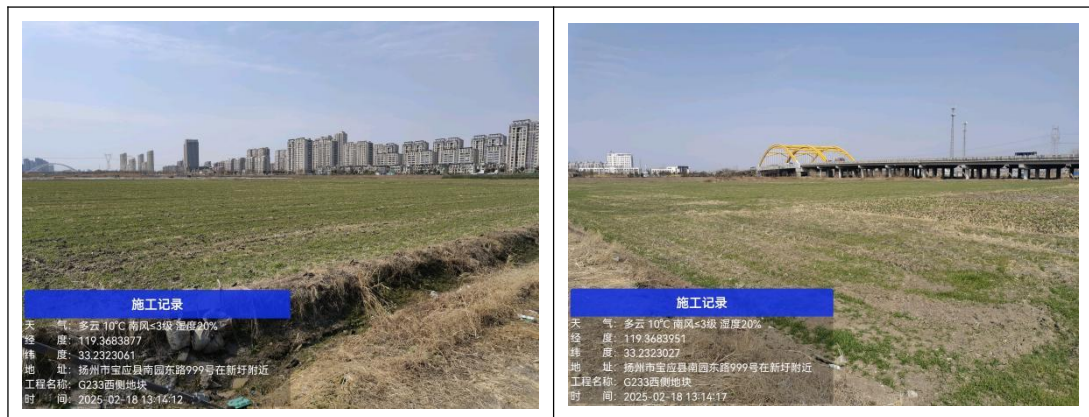
图 3-5 地块内现状照片

调查人员于 2025 年 2 月 18 日对地块进行了现场踏勘。现场情况表明该地块目前为农用地，内部有沟渠，土壤未发现颜色、气味异常，无明显污染痕迹。地块内部现状照片见下图 3-5。

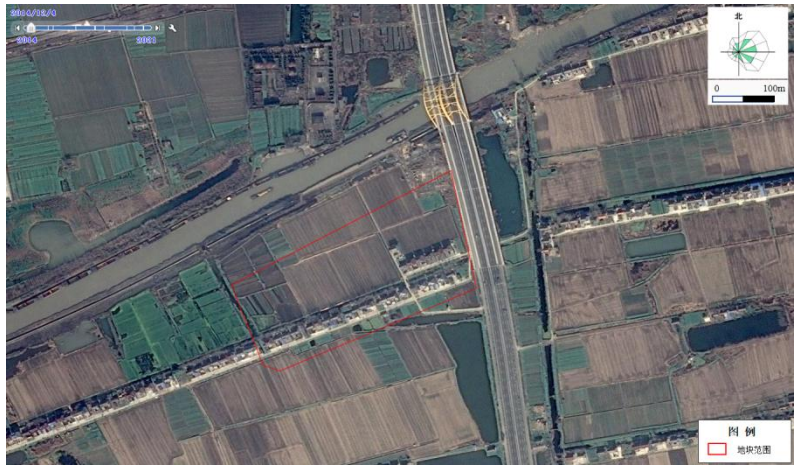
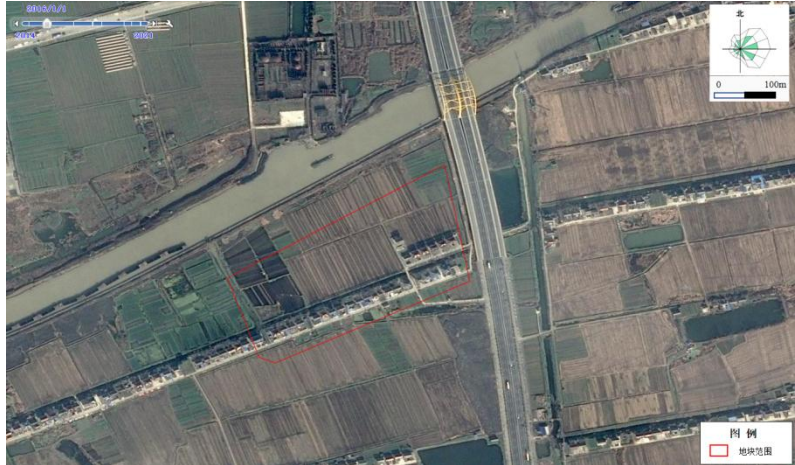
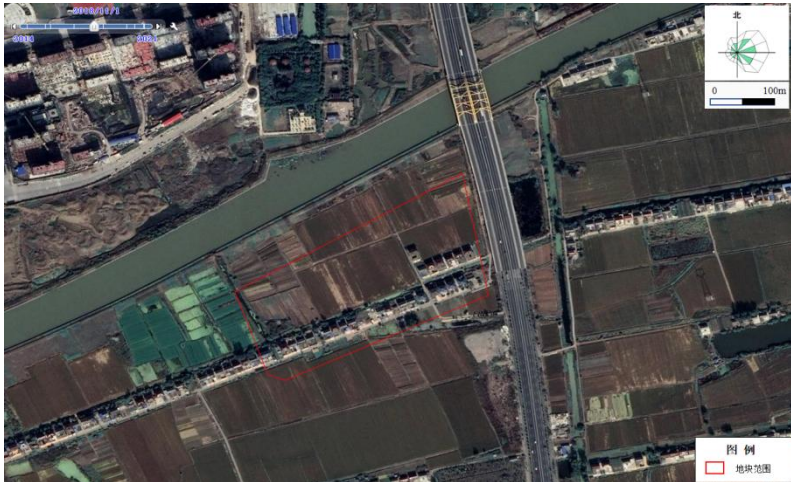
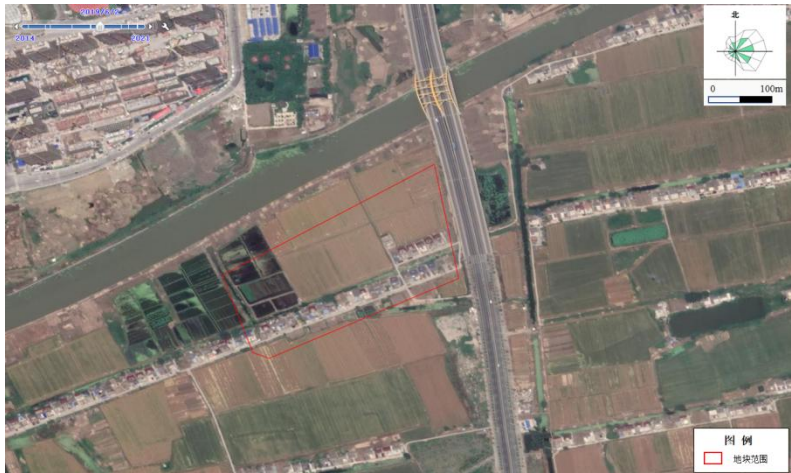
图 3-6 地块历史影像图

根据 91 卫星助手历史影像图，地块 2014 年～2021 年历史影像见图 3-6。

| 历史影像 | 成像时间 | 地块描述 |
|---|---|---|
| | 2014 年 12 月 | 地块范围内为农用地、坑塘和庄台。 |
| | 2016 年 1 月 | 地块范围内为农用地、坑塘和庄台。 |
| | 2016 年 4 月 | 地块范围内为农用地、坑塘和庄台。 |

| 历史影像 | 成像时间 | 地块描述 |
|---|---|---|
| | 2017 年 9 月 | 地块范围内为农用地、坑塘和庄台。 |
| | 2018 年 11 月 | 地块范围内为农用地、坑塘和庄台。 |
| | 2019 年 6 月 | 地块范围内为农用地、坑塘和庄台。 |

综上所述，结合现场踏勘、人员访谈和资料收集情况综合得知，调查地块历史上一直为农用地和村庄，2021 年村庄拆除，调查地块现状为农用地。

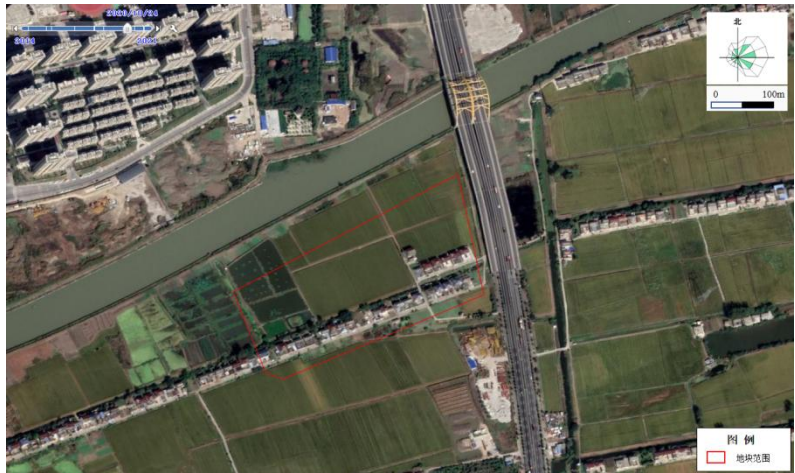
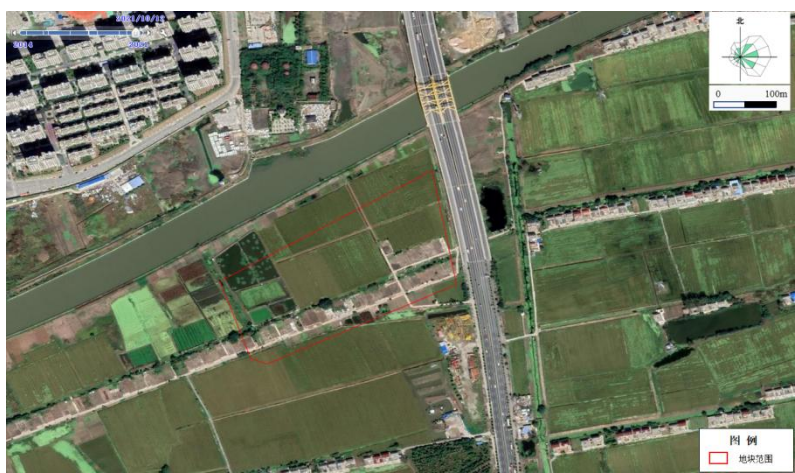
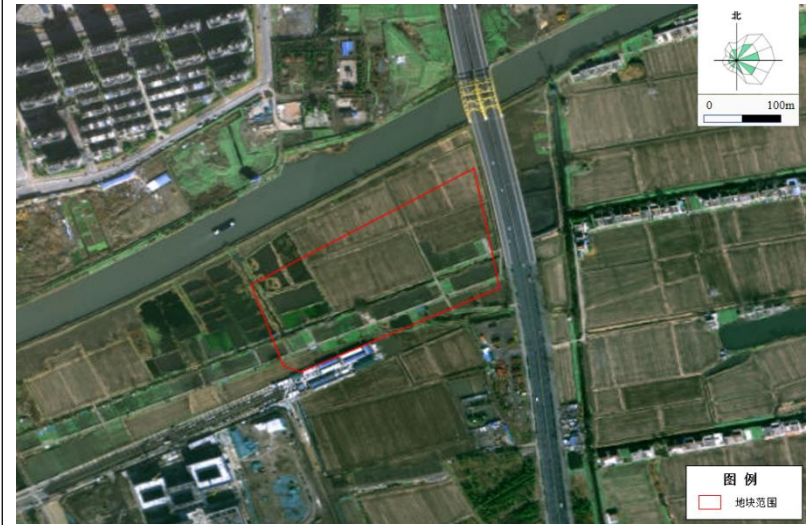
| 历史影像 | 成像时间 | 地块描述 |
|---|---|---|
| | 2020 年 10 月 | 地块范围内为农用地、坑塘和庄台。 |
| | 2021 年 3 月 | 地块范围内为农用地、坑塘和庄台。 |
| | 2021 年 10 月 | 地块范围内为农用地、坑塘，庄台拆除。 |

| 历史影像 | 成像时间 | 地块描述 |
|---|---|---|
| | 2023 年 9 月 | 地块范围内为农用地、坑塘。 |

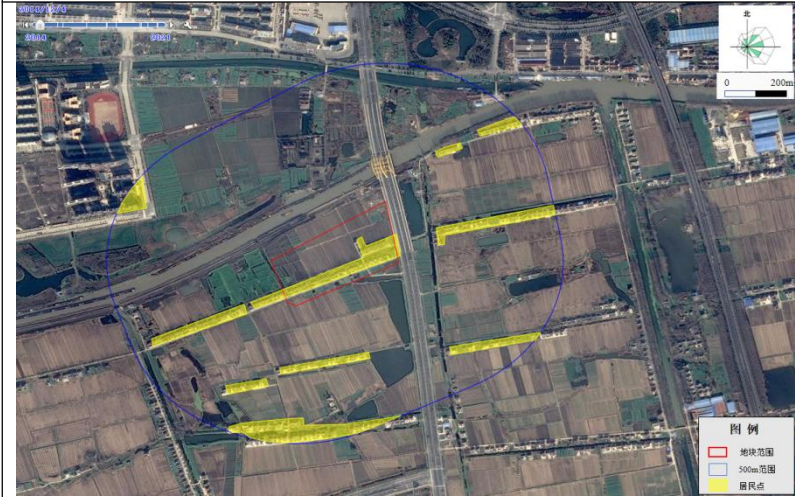
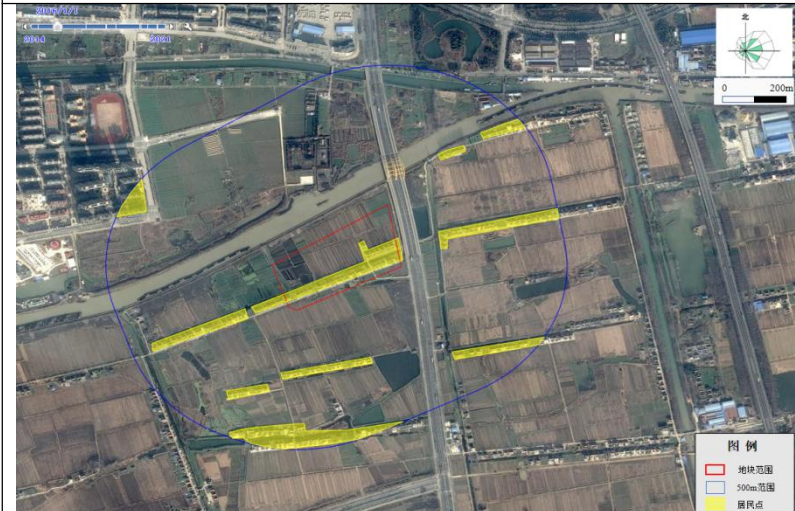
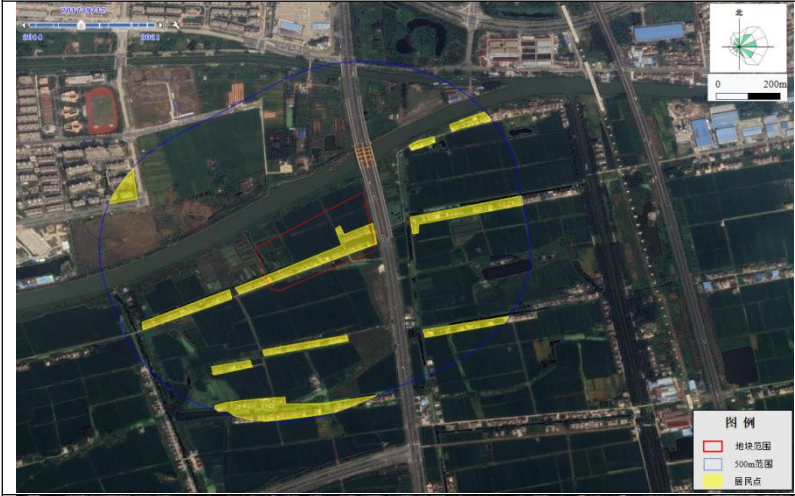
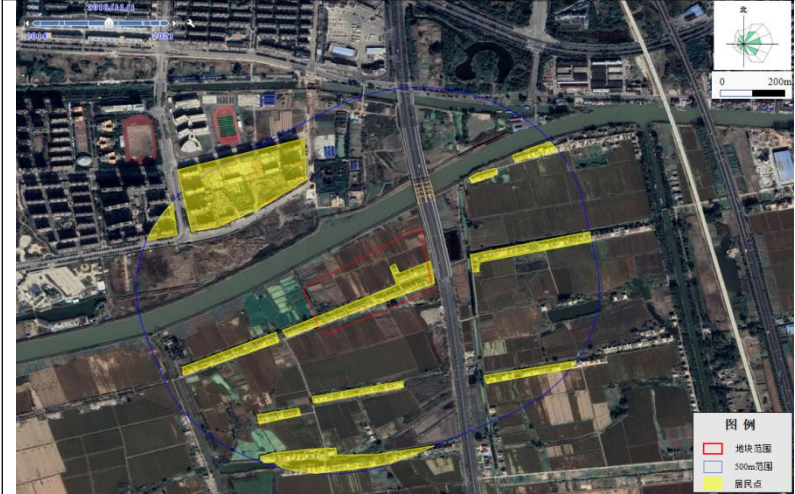
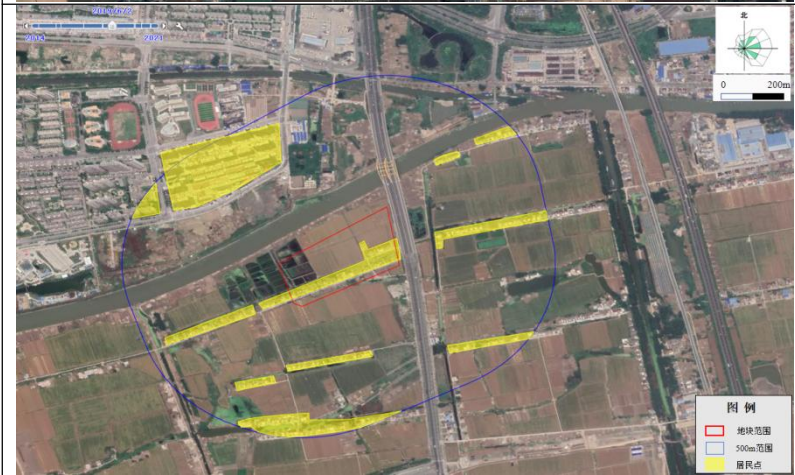
图 3-8 周边地块历史影像图

地块周边500m范围内历史上主要为居民区、农用地、学校、河流，周边区域历史影像如图3-8所示。

| 历史影像 | 成像时间 | 区域描述 |
|---|---|---|
| | 2014 年 12 月 | 周边区域主要为农用地、河流和居民点。 |
| | 2016 年 1 月 | 周边区域主要为农用地、河流和居民点。 |
| | 2016 年 4 月 | 周边区域主要为农用地、河流和居民点。 |

| 历史影像 | 成像时间 | 区域描述 |
|---|---|---|
| | 2017 年 9 月 | 周边区域主要为农用地、河流和居民点。 |
| | 2018 年 11 月 | 周边区域主要为农用地、河流和居民点。 |
| | 2019 年 6 月 | 周边区域主要为农用地、河流和居民点。 |

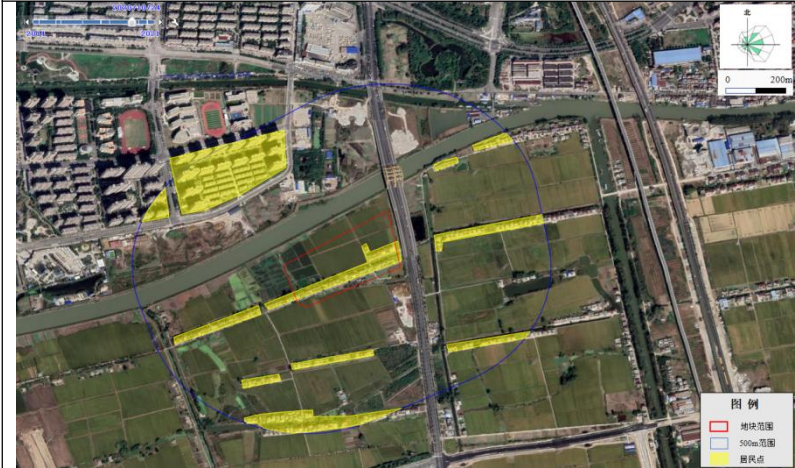
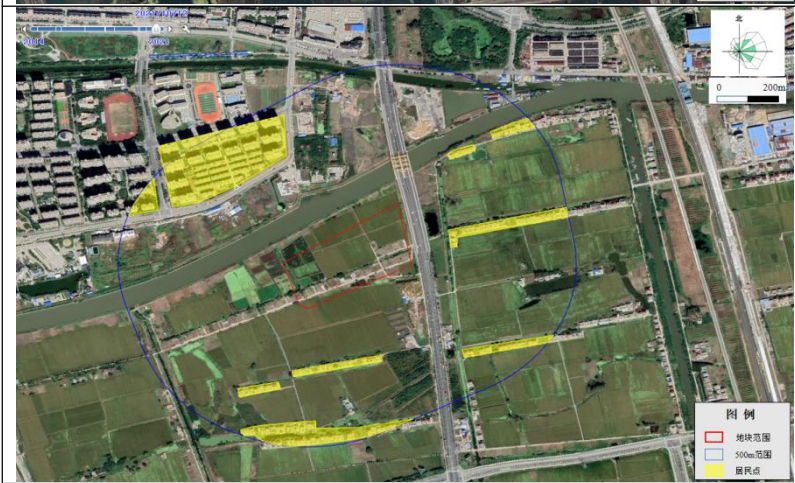
| 历史影像 | 成像时间 | 区域描述 |
|---|---|---|
| | 2020 年 10 月 | 周边区域主要为农用地、河流和居民点。 |
| | 2021 年 3 月 | 周边区域主要为农用地、河流和居民点。 |
| | 2021 年 10 月 | 周边区域主要为农用地、河流和居民点。 |

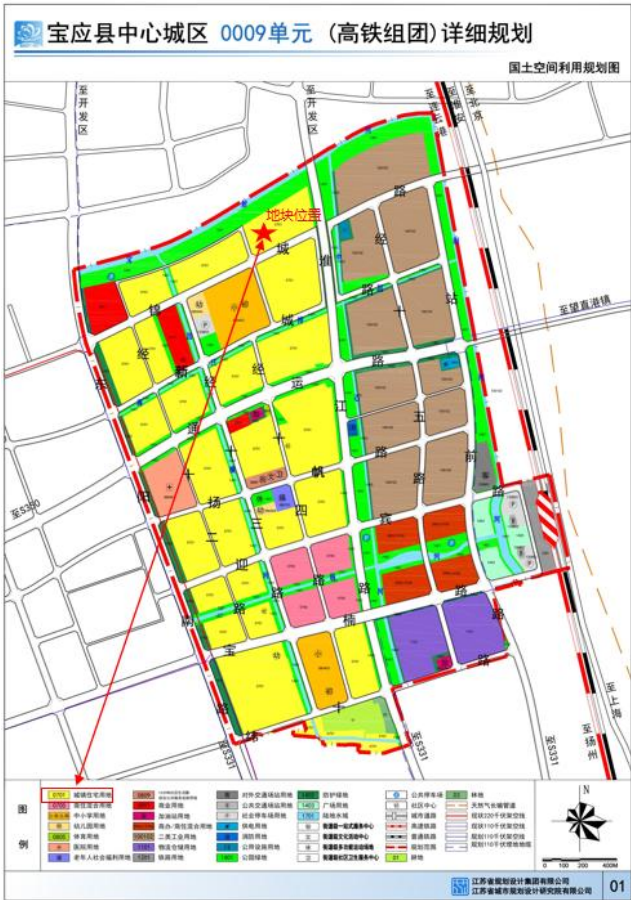
图3-9 土地利用规划图

根据《宝应县中心城区0009单元（高铁组团）详细规划》，该地块最新规划为0701城镇住宅用地，属于第一类用地。

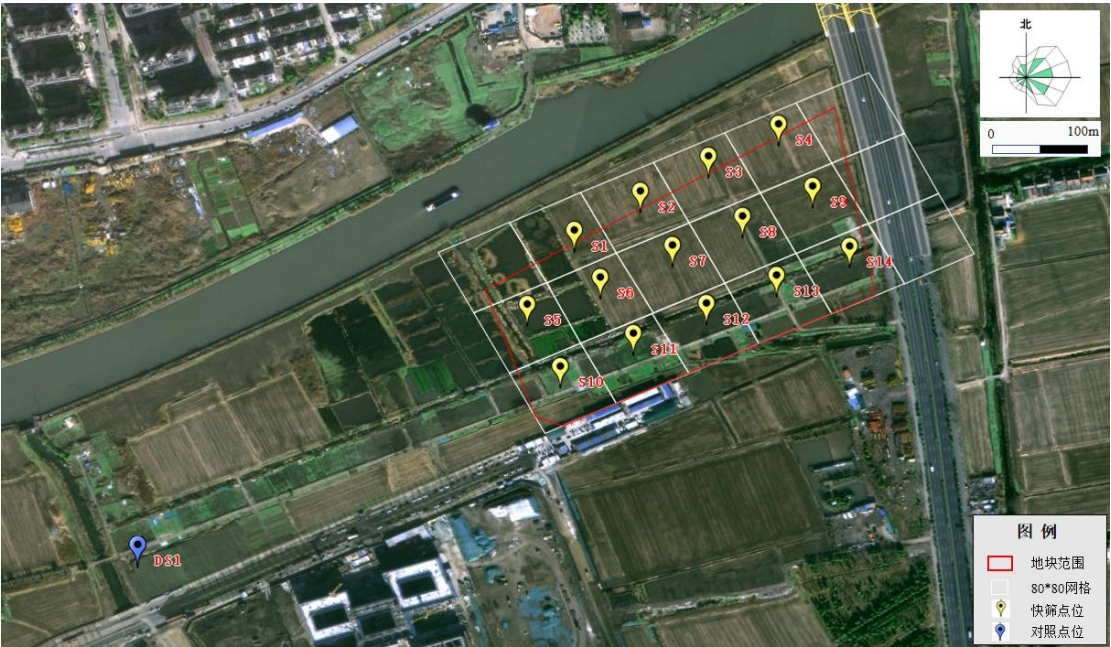
图 4-2 对照点位置示意图

根据调查地块所在区域的水文地质条件，本次调查在地块西南侧未受污染区域布设 1 个快筛对照点，距调查地块距离约 440m，编号 DS1。根据历史卫星影像，该位置历史上无工业企业。对照点位置如图 4-2 所示。

综上，本次共布设表层土壤快筛点 15 个（含对照点），每个点位采集 0-0.5m 表层土壤，采样后使用 PID 和 XRF 现场检测样品 VOCs 和重金属含量。

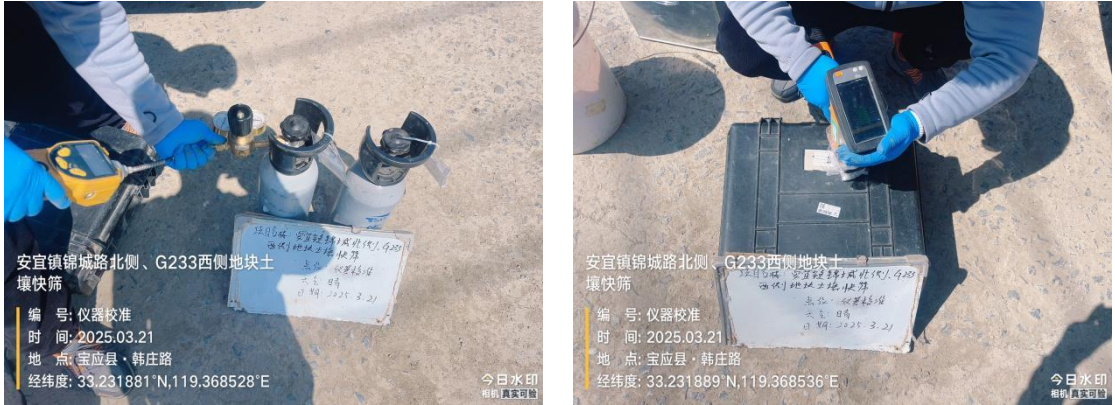
图 4-3 现场仪器校准照片

为了现场判断样品情况，帮助确定土壤送检样品深度，采用便携式有毒气体分析仪，如便携式重金属分析仪（XRF）和光离子化检测仪（PID）在现场对样品进行快速检测，对监测结果进行初判，为后期数据分析提供参考。快速检测设备使用前应进行校准。
